## Hüttwilen TG, Seebach Revitalisierung (km 4.6 – km 7.2)

Informationsveranstaltung für AnstösserInnen: Dienstag 01.09.2026, 13.15

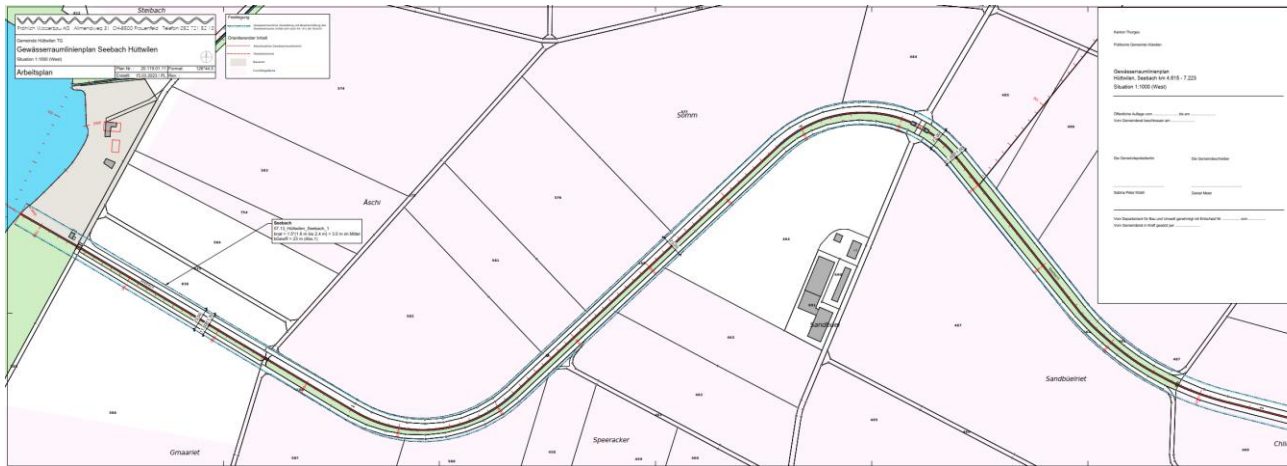
## 2. Stand der Arbeiten: Gewässerraum Seebach

- Gewässerraumbreite: bestimmt auf 23 m in der Landwirtschaft
- in der Regel zentrisch auf Gewässerachse
- Vorprüfung bei Kanton ist bereits erfolgt
- Lokal exzentrische Festlegung für Anpassung an lokale Gegebenheiten, nur in Absprache mit links- und rechtsufrigen Anstössern
- Festlegung gleichzeitig mit Revitalisierungsprojekt

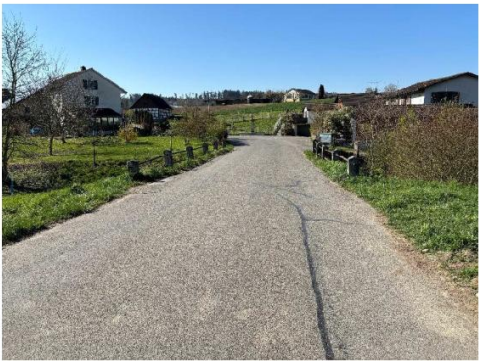
## 2. Stand der Arbeiten: Zustandsabklärungen Bauwerke (Durchlass) KF

- Aktuelle Bauwerkslänge ca. 110 m (Durchlass und beidseitige Stützmauern)
- Bauwerk in schadhaftem Zustand:
  - Diverse Risse
  - Bewuchs
  - Geländer defekt
- Kurz- und mittelfristige Sanierungsmassnahmen erforderlich: Bewuchs entfernen, Risse sanieren, Geländer erneuern
- Ersatz des Bauwerkes in ca. 20 Jahren erforderlich (Ohnehin-Massnahme, unabhängig von Revitalisierung)
